**Altstandort  
„Ehemalige Schneidwarenfabrik Rasspe“  
Solingen**

**Sanierungsplan  
nach § 13 BBodSchG**

Projekt-Nr.: P 01 485/16

Datum: 15.05.2019

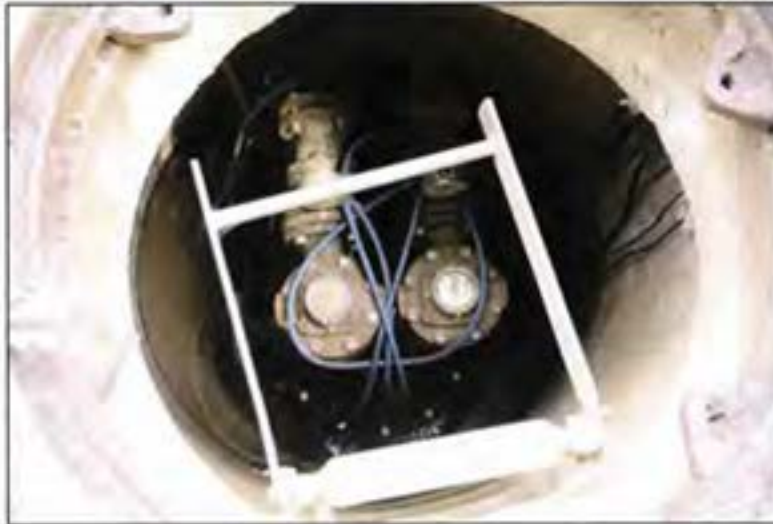
Der Betriebsbrunnen befindet sich auf dem Parkplatz im Südwesten des Werksgeländes (Anlage 3) und ist am 12.10.1978 in Betrieb genommen worden. Das geförderte Brunnenwasser diente zu Zeiten des Werksbetriebes der Firma Rasspe und Söhne zur Kesselreinigung sowie zum Härten, Schleifen, Putzen, Spülen, Waschen und als Kühlwasser. Der Brunnenschacht hat eine Tiefe von 168 m. Der Durchmesser des Brunnens beträgt von 0 bis - 144 m 400 mm und von - 144 bis - 168 m 300 mm. In einer Teufe von - 150 bis - 168 m befindet sich ein Rilsan-Kunststoff-Filterrohr DN 300 umgeben von einer 15 cm starken Kiesschüttung. Als Pumpen wurden zwei KSB Unterwasserpumpen mit jeweils 7,5 KW Leistung und einer Druckhöhe von 175 m verwendet. Die Pumpenanlagen mit Stromversorgung und Steigleitungen sind noch vorhanden. Abbildung 1 zeigt den aktuellen Bestand des oberen Brunnenabschlusses.

Abbildung 1: Brunnenstube mit Einbauten
